Informazioni Generali	
Località :	ITALIA
Macchinario	DIVERTER
Settore	Centrali Elettriche
Problematica	Perdite Calore
Metodologia	Rilievo Termografico

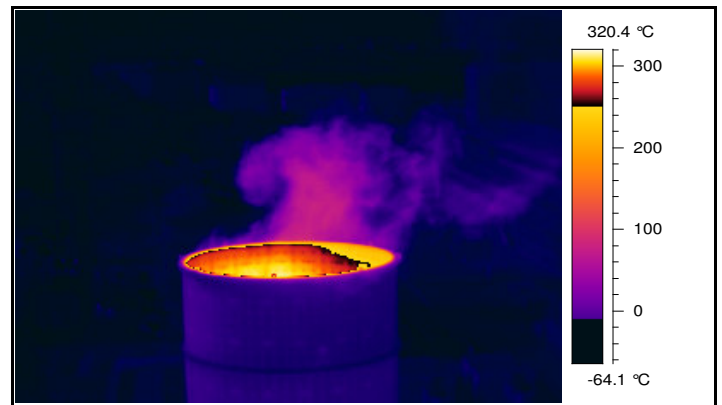
Rilievi effettuati	
Attività svolta	Rilievo termografico
Attività svolta	Analisi Termografica
Risultato	Alto trafilamento di fumi attraverso il DIVERTER
Evento evitato	Interruzione produzione/Pericolo a persone
Conclusioni	Perdite dovute ad un'errata posizione del Diverter/ Tenuta non ottimizzata
Raccomandazioni	Controllo del materiale refrattario e delle condizioni delle tenute

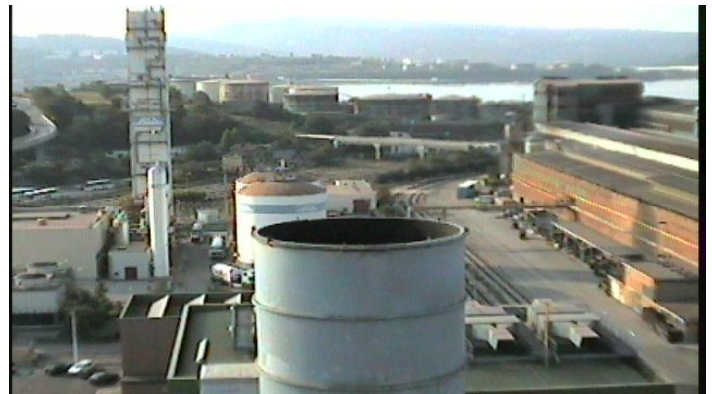
Intervento	
Attività svolta	ANALISI TERMOGRAFICA
Esito	Temperatura rilevata alla sommità camino : 313,2
Evento evitato	Eiezione materiale refrattario/Deterioramento impianto
Conclusioni	Si necessita intervento del costruttore
Raccomandazioni	Ricontrollare dopo intervento
