Informazioni Generali	
Località :	TUBINGEN
Macchinario	N° 28 riduttori ad Assi Paralleli
Settore	Aereo refrigeranti
Problematica	collaudo d'accettazione
Metodologia	rilievi vibrazioni

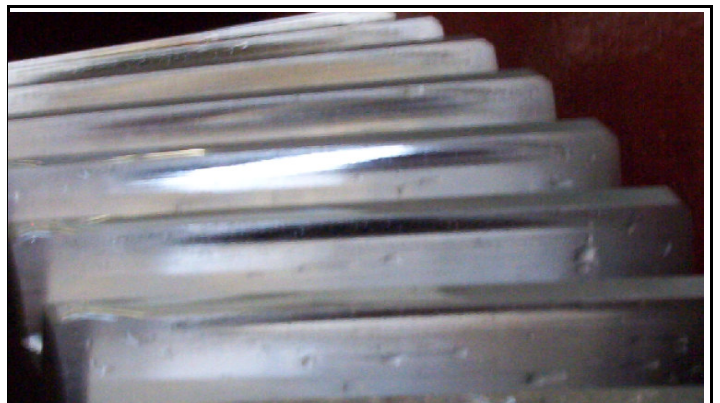
Intervento	
Attività svolta	diagnosi spettri vibratori
Esito	Contatto denti errato
Evento evitato	guasti ai riduttori
Conclusioni	I contatti denti non sono corretti
Raccomandazioni	Variare il contatto denti
