Informazioni Generali	
Località :	<b>INGHILTERRA</b>
Macchinario	<b>Turbogas : PGT 5 Frame 3</b>
Settore	Stazione di pompaggio gas
Problematica	Blocco avviamento per alte vibrazioni
Metodologia	rilievi vibrazioni

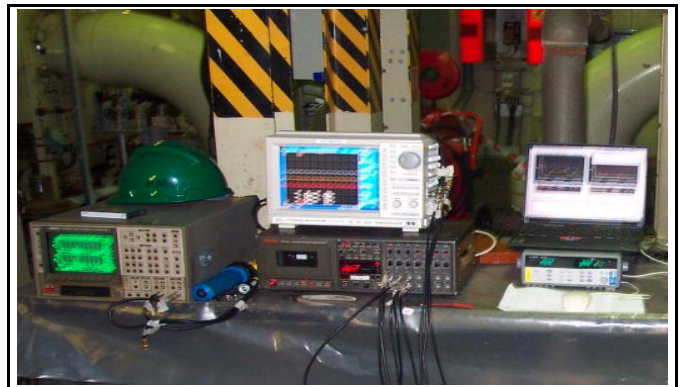
Intervento	
Attività svolta	diagnosi spettri vibratori
Esito	problemi di oil Whirl (Vortice d'olio)
Evento evitato	blocco turbogas in avviamento
Conclusioni	Variare la forma dei cusc. a strisciam.
Raccomandazioni	trim balance 2° rotore L.P.
