Informazioni Generali

Località :	ITALIA
Macchinario	Mulino a martelli
Settore	Macchine per cementifici
Problematica	Alte vibrazioni
Metodologia	Bilanciamento in opera su due piani

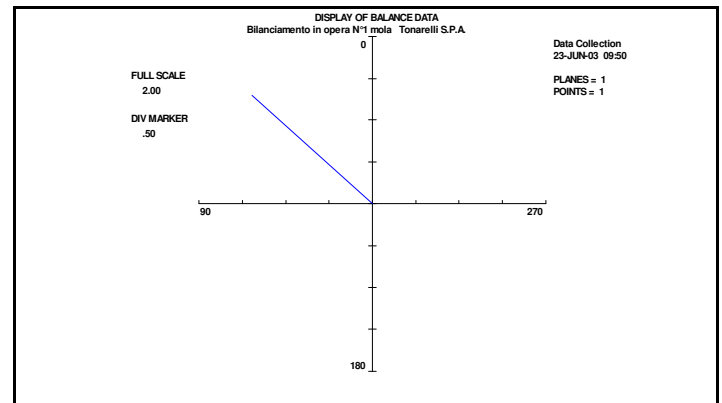
Rilievi effettuati

Attività svolta	rilievi vibrazioni
Attività svolta	Bilanciamento su due piani
Risultato	alti valori vibratori
Evento evitato	impossibilità d'impiego
Conclusioni	
Raccomandazioni	non rimuovere masse di correzione

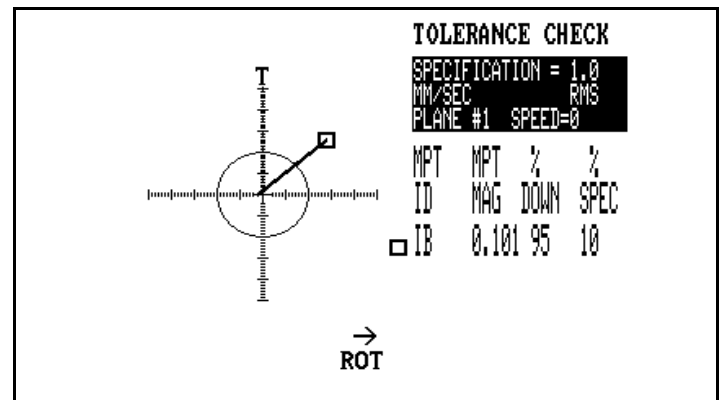
Intervento

Attività svolta	BILANCIAMENTO MULTIPIANO
Esito	Valori Max 0,1 mm/sec
Evento evitato	Rottura e impossibilità impiego
Conclusioni	La macchina lavora senza vibrazioni
Raccomandazioni	non alterare le masse in gioco
