Informazioni Generali

Località :	ITALIA
Macchinario	Mulino Frantumatore vert.
Settore	Macchine per cementifici
Problematica	Alte vibrazioni
Metodologia	Bilanciamento in opera

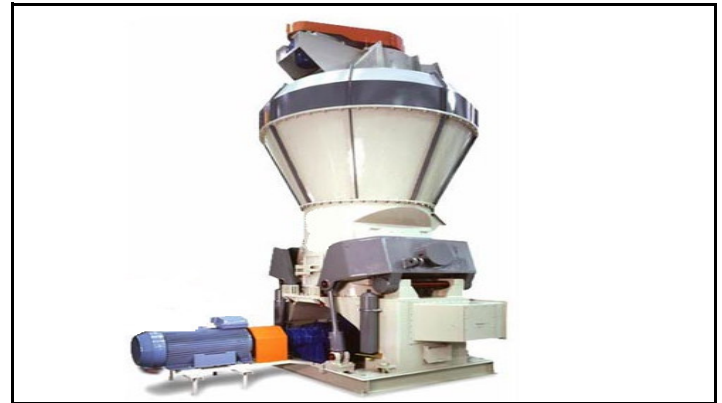
Attività svolta	rilievi vibrazioni
Attività svolta	Bilanciamento su due piani
Risultato	alti valori vibratori
Evento evitato	impossibilità d'impiego
Conclusioni	vibrazioni > 6,5 mm/sec a 1255 giri
Raccomandazioni	non rimuovere masse di correzione

Attività svolta	BILANCIAMENTO MULTIPIANO
Esito	Valori < 1,3 mm/sec
Evento evitato	Rottura e impossibilità impiego
Conclusioni	La macchina lavora senza vibrazioni
Raccomandazioni	non alterare le masse di correzione
