### Informazioni Generali

Località :	<b>SVIZZERA</b>
Macchinario	<b>TURBINA</b>
Settore	Centrali Elettriche
Problematica	Rottura Tenute
Metodologia	Rilievo Termografico

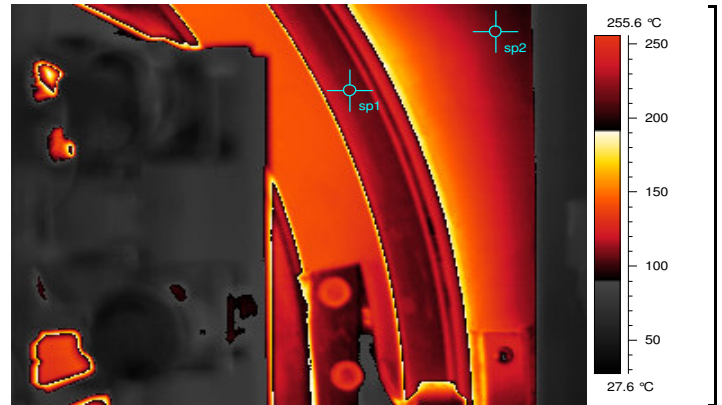
Attività svolta	Rilievo termografico
Attività svolta	Analisi Termografica
Esito	Rottura dovuta ad elevata Temperatura dello scudo del condotto uscita fumi
Evento evitato	Sostituzione continua tenute
Conclusioni	Si necessita modifica nel progetto
Raccomandazioni	Nel montaggio assicurare un gap maggiore per le tenute

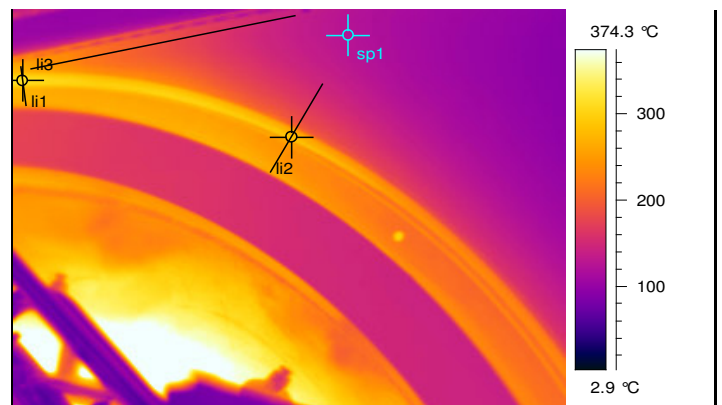
Attività svolta	<b>ANALISI TERMOGRAFICA</b>
Risultato	Temperatura elevata rilevata sugli scudi
Evento evitato	Rottura tenute
Conclusioni	Si necessita intervento del costruttore
Raccomandazioni	Engineering scudi

Durata intervento	1 giornata lavorativa
Danno evitato	Sostituzione tenute / pericolo per lavoratori
