Informazioni Generali	
Località :	ITALIA
Macchinario	DIVERTER
Settore	Centrali Elettriche
Problematica	Perdite Calore
Metodologia	Rilievo Termografico

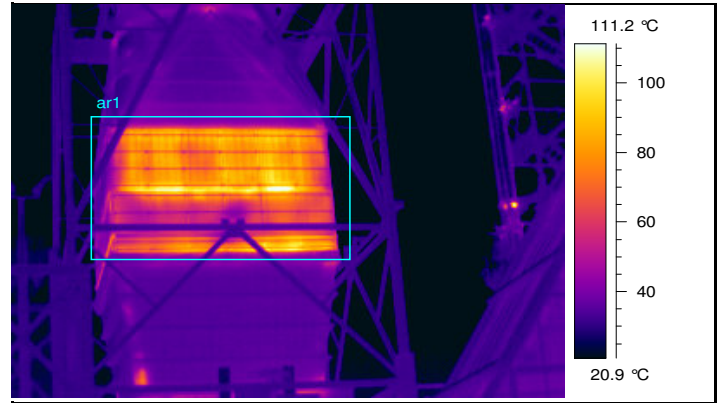
Rilievi effettuati	
Attività svolta	Rilievo termografico
Attività svolta	Analisi Termografica
Risultato	Alto trafilamento di fumi attraverso il DIVERTER
Evento evitato	Interruzione produzione/Pericolo a persone
Conclusioni	Perdite dovute ad un'errata posizione del Diverter/ Tenuta non ottimizzata
Raccomandazioni	Controllo del materiale refrattario e delle condizioni delle tenute
