Informazioni Generali	
Località :	TUBINGEN
Macchinario	N° 28 riduttori ad Assi Paralleli
Settore	Aereo refrigeranti
Problematica	collaudo d'accettazione
Metodologia	rilievi vibrazioni

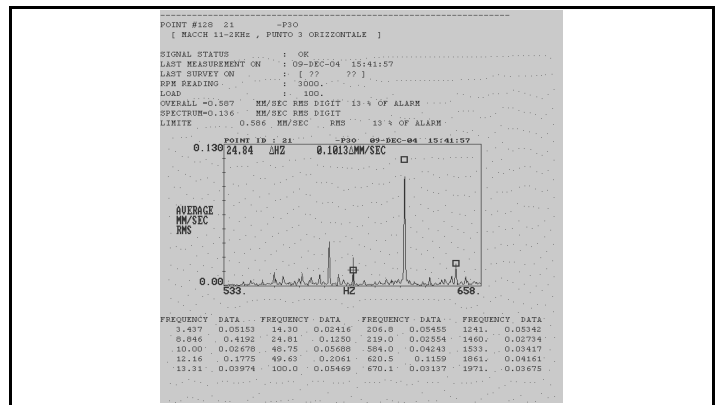
Rilievi effettuati	
vibrazioni autoindotte	Tracking in ordini
impact test	tracking overall
diagramma di Bode	attenuazione basamento

Intervento	
Attività svolta	diagnosi spettri vibratori
Esito	Contatto denti errato
Evento evitato	guasti ai riduttori
Conclusioni	I contatti denti non sono corretti
Raccomandazioni	Variare il contatto denti
