Informazioni Generali	
Località :	<b>INGHILTERRA</b>
Macchinario	<b>Turbogas : PGT 5 Frame 3</b>
Settore	Stazione di pompaggio gas
Problematica	Blocco avviamento per alte vibrazioni
Metodologia	rilievi vibrazioni

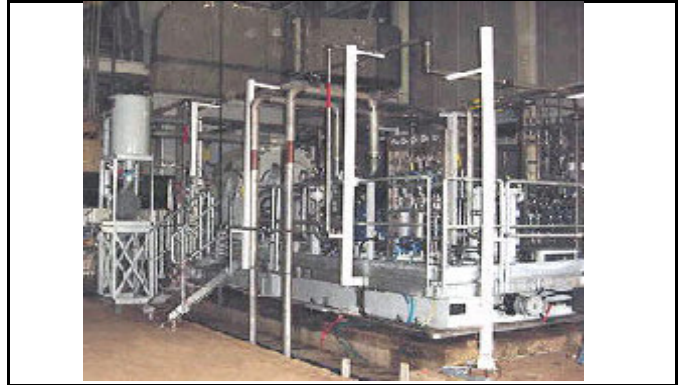
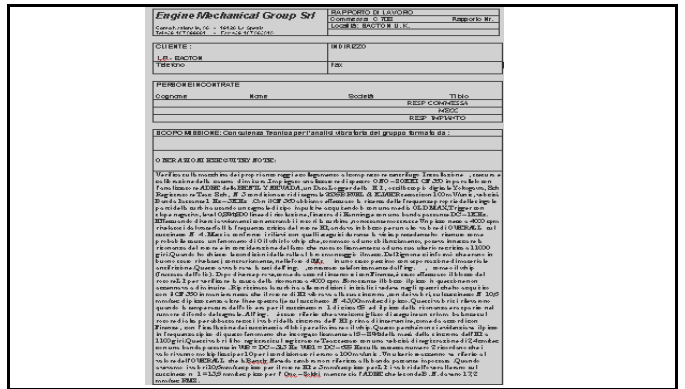
Rilievi effettuati	
vibr. autoindotte	Tracking in ordini
Waterfall	tracking overall
diagramma di Bode	attenuazione basamento
impact test

Intervento	
Attività svolta	diagnosi spettri vibratori
Esito	problemi di oil Whirl (Vortice d'olio)
Evento evitato	blocco turbogas in avviamento
Conclusioni	Variare la forma dei cusc. a strisciam.
Raccomandazioni	trim balance 2° rotore L.P.
