Informazioni Generali	
Località :	Cina - Shangay
Macchinario	<b>N° 2 CORDATRICI CILINDRICHE</b>
Settore	Macchine utensili
Problematica	Alti valori vibratori
Metodologia	Bilanciamento in opera

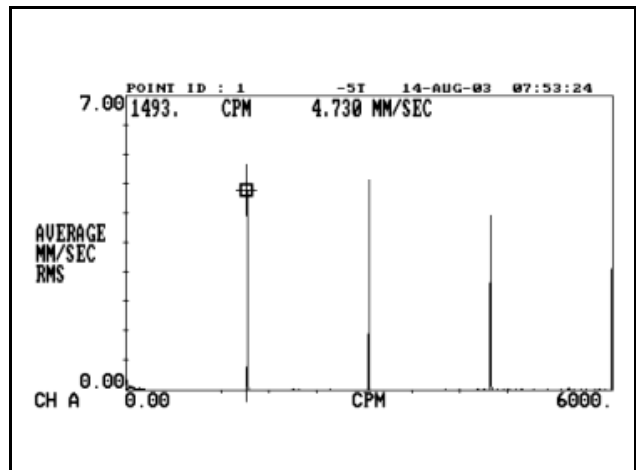
Rilevi effettuati	
Attività svolta	rilevi vibrazioni
Attività svolta	Bilanciamento Multipiani
Risultati	blocco prima delle vel.operative
Evento evitato	mancato impiego
Conclusioni	vibrazioni < 0,5 mm/sec a 2400 giri
Raccomandazioni	non rimuovere masse di correzione

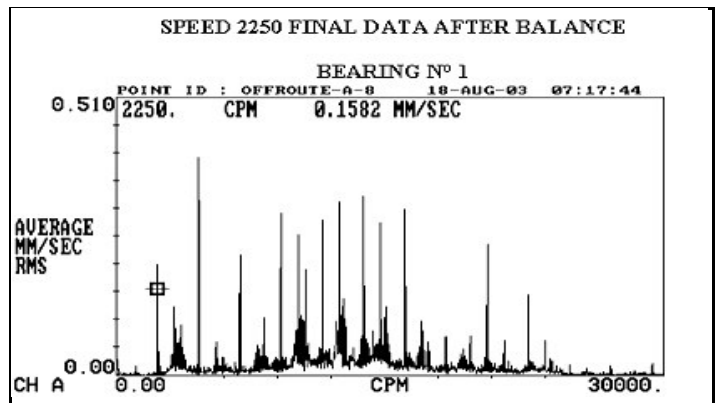
Intervento	
Attività svolta	BILANCIAMENTO MULTIPIANO
Esito	Valori sotto 0,5 mm/sec
Evento evitato	Rottura e impossibilità impiego
Conclusioni	La macchina lavora senza vibrazioni
Raccomandazioni	Non alterare le masse in gioco
